Nr C359  
Mars 2019

## Sammanställning av kunskap och åtgärdsförslag för att minska spridning av mikroplast från konstgräsplaner och andra utomhusanläggningar för idrott och lek

Anna-Sara Krång, Mikael Olshammar, Daniel Edlund, Joakim Hållén, Elin Stenfors, Lisa Winberg von Friesen

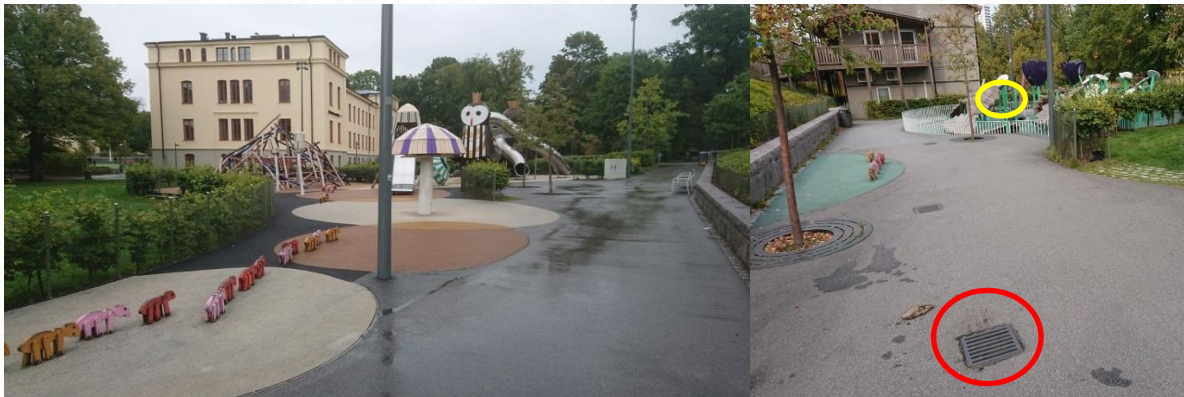
Dagvattenbrunn 2 (rödmarkerad i Figur 1): Mer mitt i lekplatsen, 3 m från beige gummiyta, nära flera andra ytor. Brunnsdjup 0,75 m, uppskattad volym bottensediment 6,5 dm<sup>3</sup> bestående av jord, sand, grus, växtdelar och plastskräp.

Figur 1. Uggleparkens lekplats. Gul och röd ring markerar de två dagvattenbrunnar som provtagits.

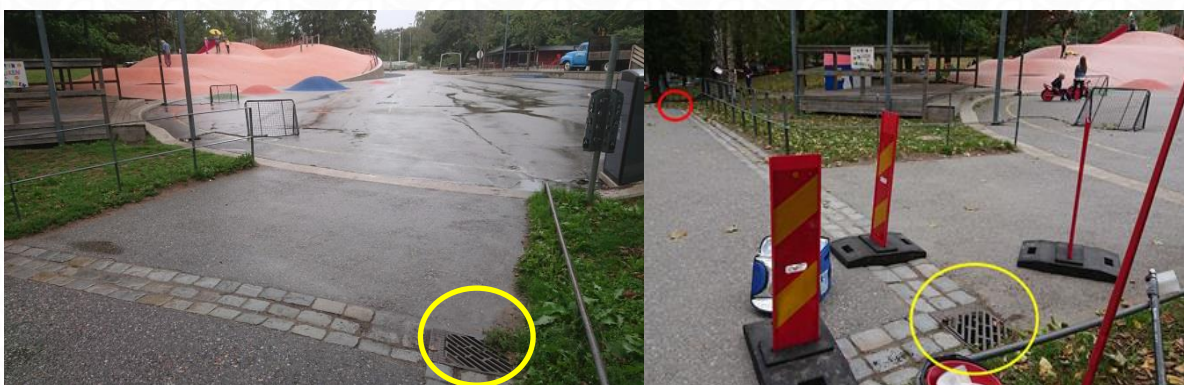
Dagvattenbrunn 2 (rödmarkerad i Figur 2): Utanför själva lekparken, 14,5 m väster om gummiytan. Mellan brunnen och gummiytan finns även en gräsyta. Brunnsdjup 1,73 m, uppskattad volym bottensediment 9 dm<sup>3</sup> bestående av löv, grenar och andra växtdelar.

Figur 2. Vasaparken lekplats. Gul och röd ring markerar de två dagvattenbrunnar som provtagits.

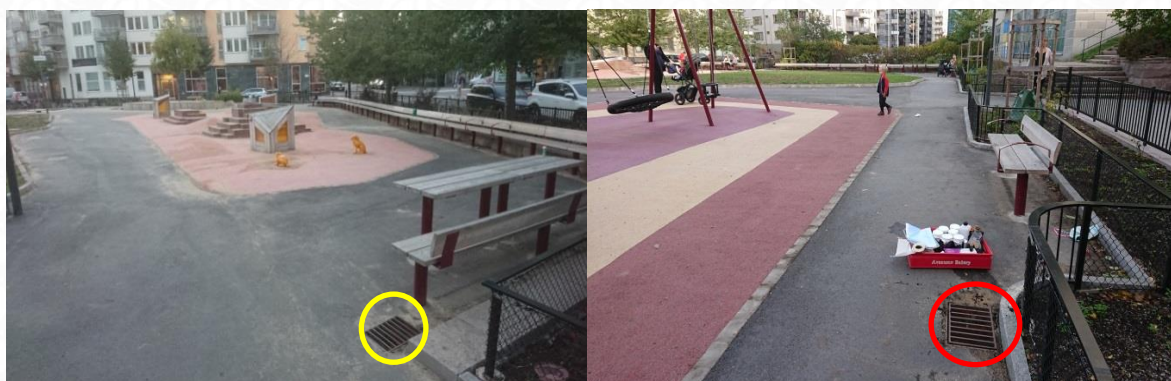
Dagvattenbrunn 2 (rödmarkerad i Figur 3): Vid södra delen av lekplatsen, 2 m från den röd-beiga gummiytan. Brunnsdjup 0,63 m, uppskattad volym bottensediment 10 dm<sup>3</sup> bestående av sand, organiskt material, plastskräp och maskar.

Figur 3. Kaninparkens lekplats. Gul och röd ring markerar de två dagvattenbrunnar som provtagits.

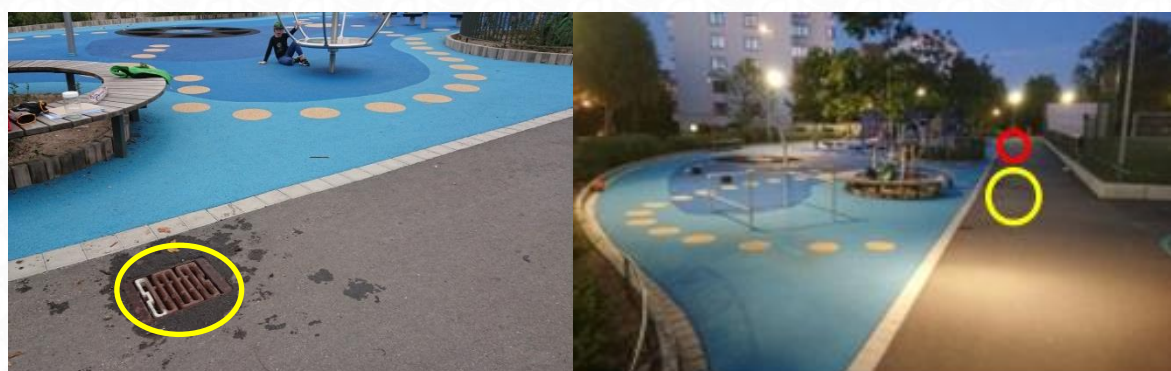
Dagvattenbrunn 2 (rödmarkerad i Figur 4): 1,5 m från gummiytan. I denna brunn fanns inte tillräckligt med sediment för att kunna provta. Utgår därmed från undersökningen.

Figur 4. Hägerstenshamnens lekplats. Gul och röd ring markerar de två dagvattenbrunnar som provtagits.

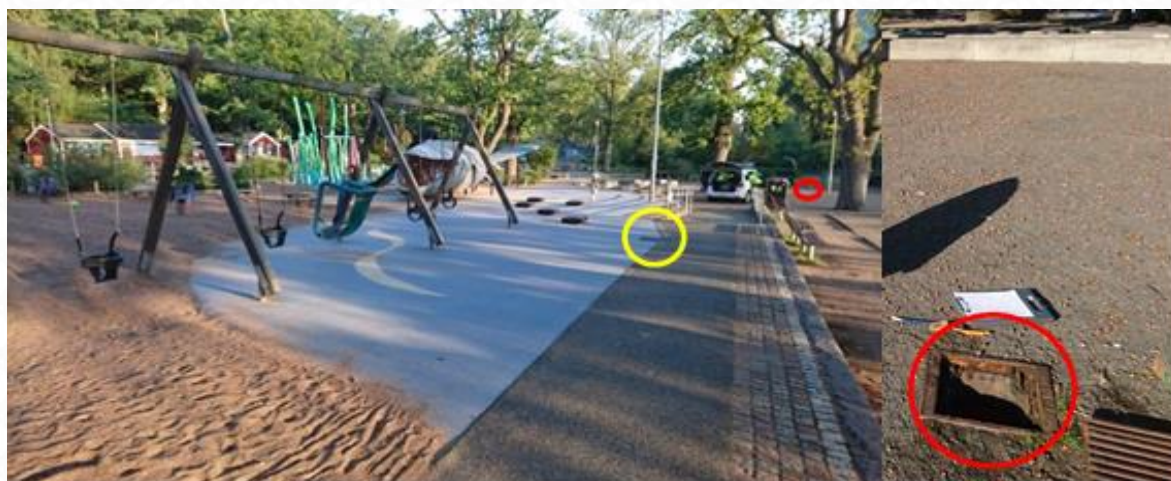
Dagvattenbrunn 2 (rödmarkerad i Figur 5): I en grusyta 5 m från gummiytan. Brunnsdjup 1,15 m, uppskattad volym bottensediment 47 dm<sup>3</sup> bestående av grus, sand och pinnar.

Figur 5. Plikt Lekplats i Slottsskogen. Gul och röd ring markerar de två dagvattenbrunnar som provtagits.

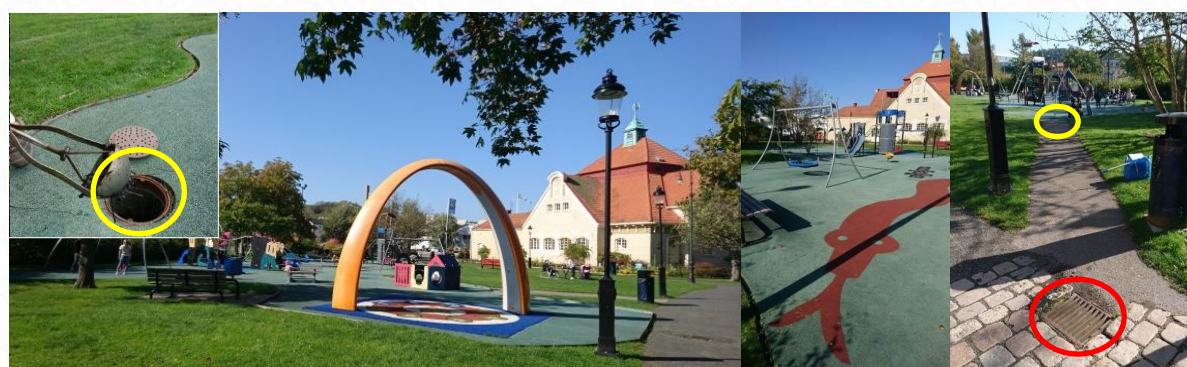
Dagvattenbrunn 2 (rödmarkerad i Figur 6): Vid ingången till lekplatsen från södra hamnen, 15 m från gummiytan, ca 100 m från hamnen. Brunnen är placerad på kullerstensyta med en asfaltgångsväg som leder från den större gummiytan till brunnen. Brunnsdjup 1,31 m, uppskattad volym bottensediment 28 dm<sup>3</sup> bestående av grus, jord, mycket pinnar och en del plastskräp (bland annat en 1 dm<sup>2</sup> gummibit och ett plastleksaksdjur). Brunnen ska enligt skötselplan slamsugas en gång per år, men skötseln har varit eftersatt och brunnen har antagligen inte rengjorts på flera år.

Figur 6. Badhusparkens lekplats. Gul och röd ring markerar de två dagvattenbrunnar som provtagits.

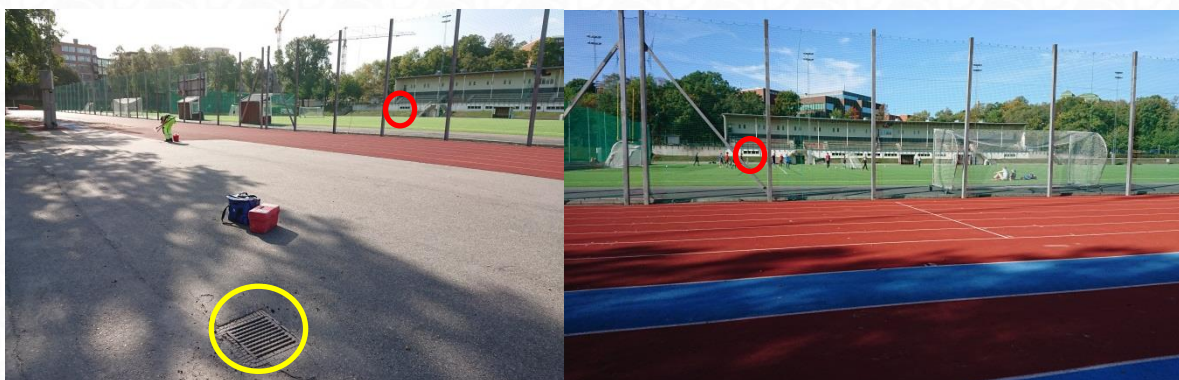
Dagvattenbrunn 2 (rödmarkerad i Figur 7): I asfalterad yta på motsatt sida av konstgräsplanen, 40 m från gummiytan på arenans kortsida. Uppskattad volym bottensediment 2 dm<sup>3</sup> bestående av grus, sand, papper och stora mängder grönt granulat.

Figur 7. Östermalms IP. Gul och röd ring markerar de två dagvattenbrunnar som provtagits.

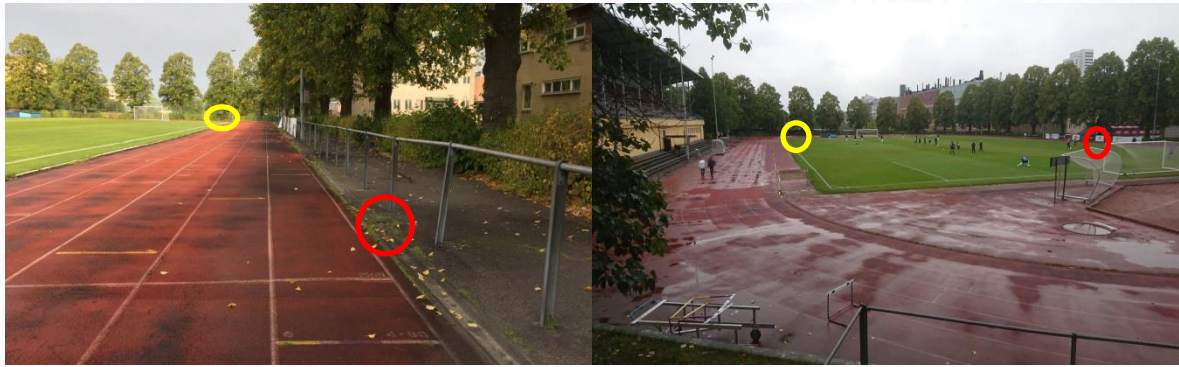
Dagvattenbrunn 2 (rödmarkerad i Figur 8): På långsidan av arenan, mitt emot läktaren, i asfalterad yta 0,2 m från gummiytan. Brunnsdjup 1,76 m, uppskattad volym bottensediment 19 dm<sup>3</sup> bestående av sand, grus och organiskt material (mycket löst sediment).

Figur 8. Kristinebergs IP. Gul och röd ring markerar de två dagvattenbrunnar som provtagits.

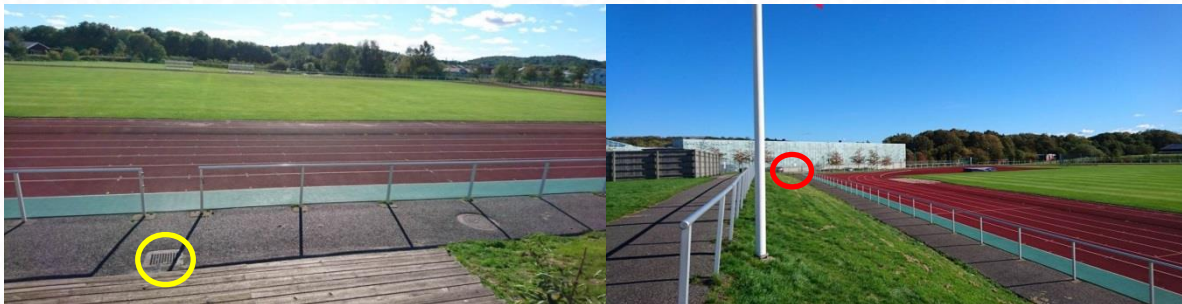
Dagvattenbrunn 2 (rödmarkerad i Figur 9): Längre ner på samma sida av planen, i hörnet av arenan, i asfalterad yta 2 m från gummiytan. Brunnsdjup 1,19 m, uppskattad volym bottensediment 28 dm<sup>3</sup> bestående av sand, jord och röda gummibitar.

Figur 9. Angeredsvallen. Gul och röd ring markerar de två dagvattenbrunnar som provtagits.

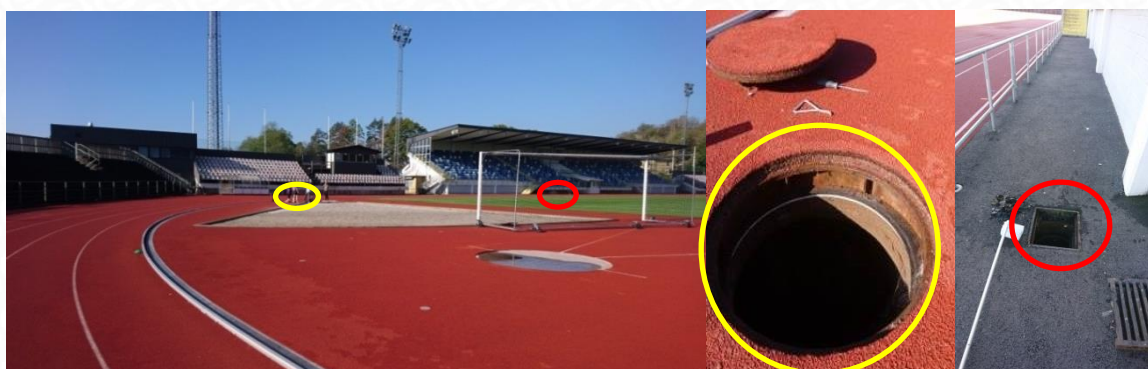
Brunnsdjup 1,29 m, uppskattad volym bottensediment 7 dm<sup>3</sup> bestående av löv och annat organiskt material, fimpar och annat skräp.

Figur 10. Rimmersvallen. Gul och röd ring markerar de två dagvattenbrunnar som provtagits.

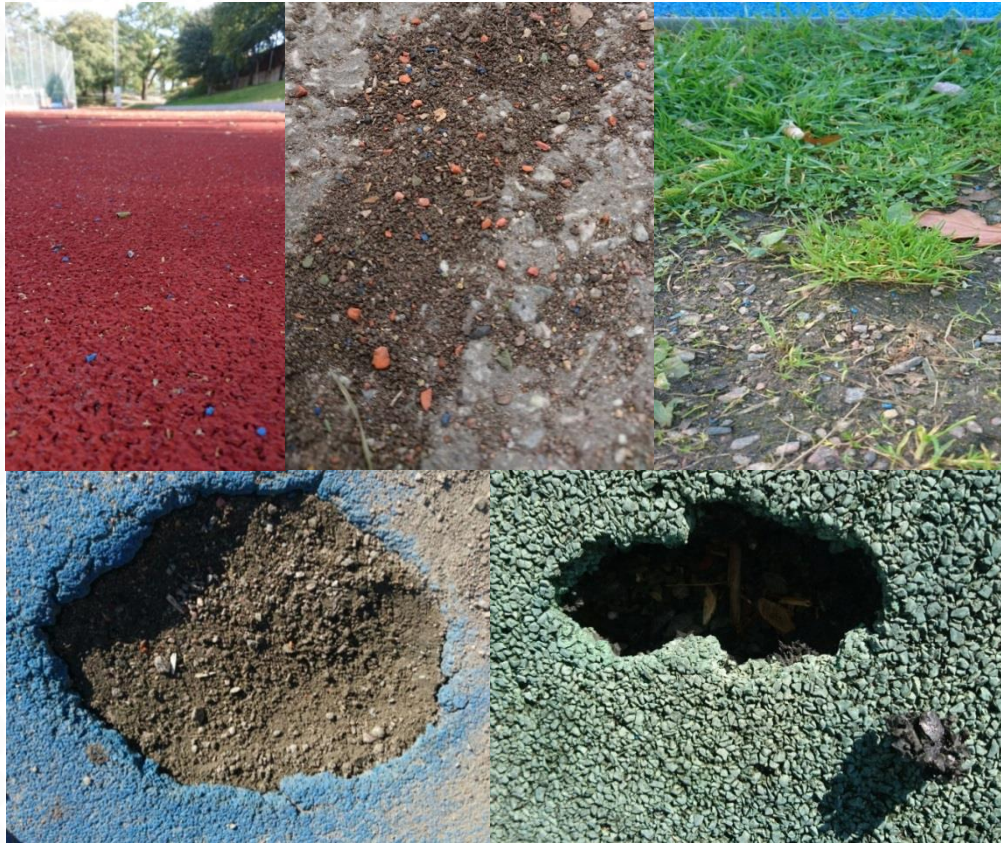
**Figur 11.** Lösa granulatbitar på och i nära anslutning till anläggningar av gjutet gummigranulat (övre bilder), samt exempel på skador i fallskyddsytta (nedre bilder).
